Bildanhang:

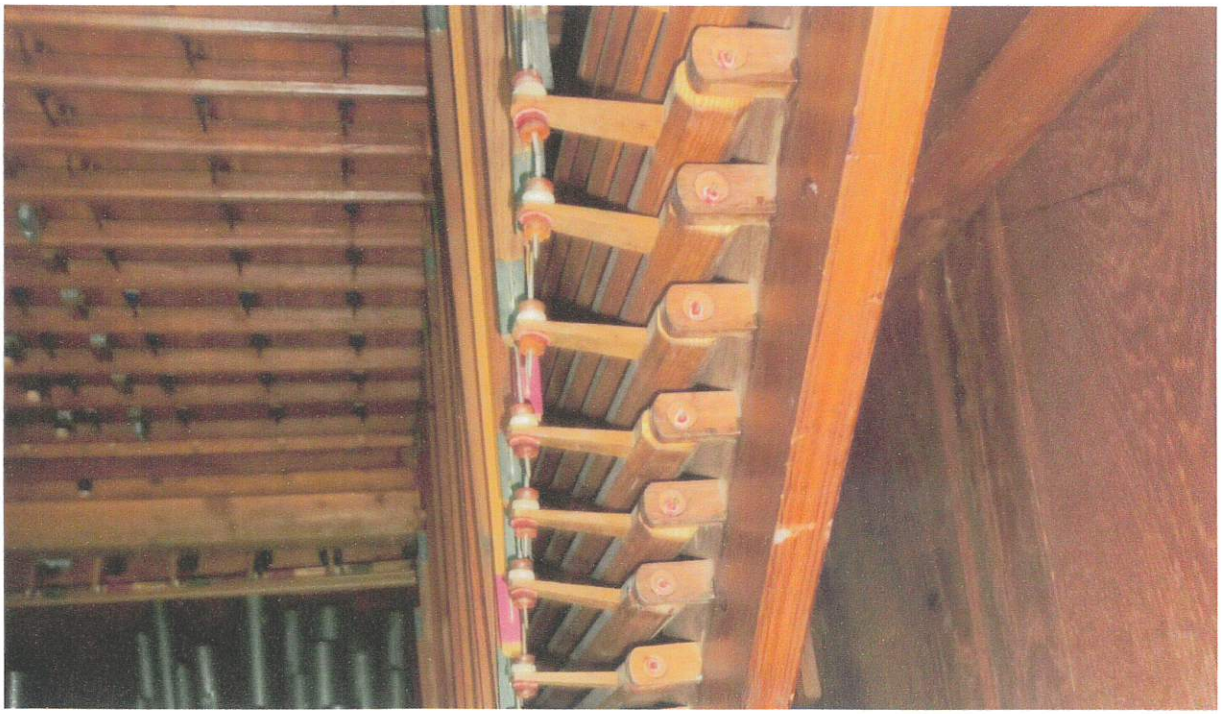
Einblick in die mechanische Spieltraktur: Hier Wellenrahmen Unterwerk mit modernen Garnierungen wie Kerntuchscheiben, weiße Konterfilze (1979)

Wellenlager mit modernen Kerntuchgarnierungen (1979)

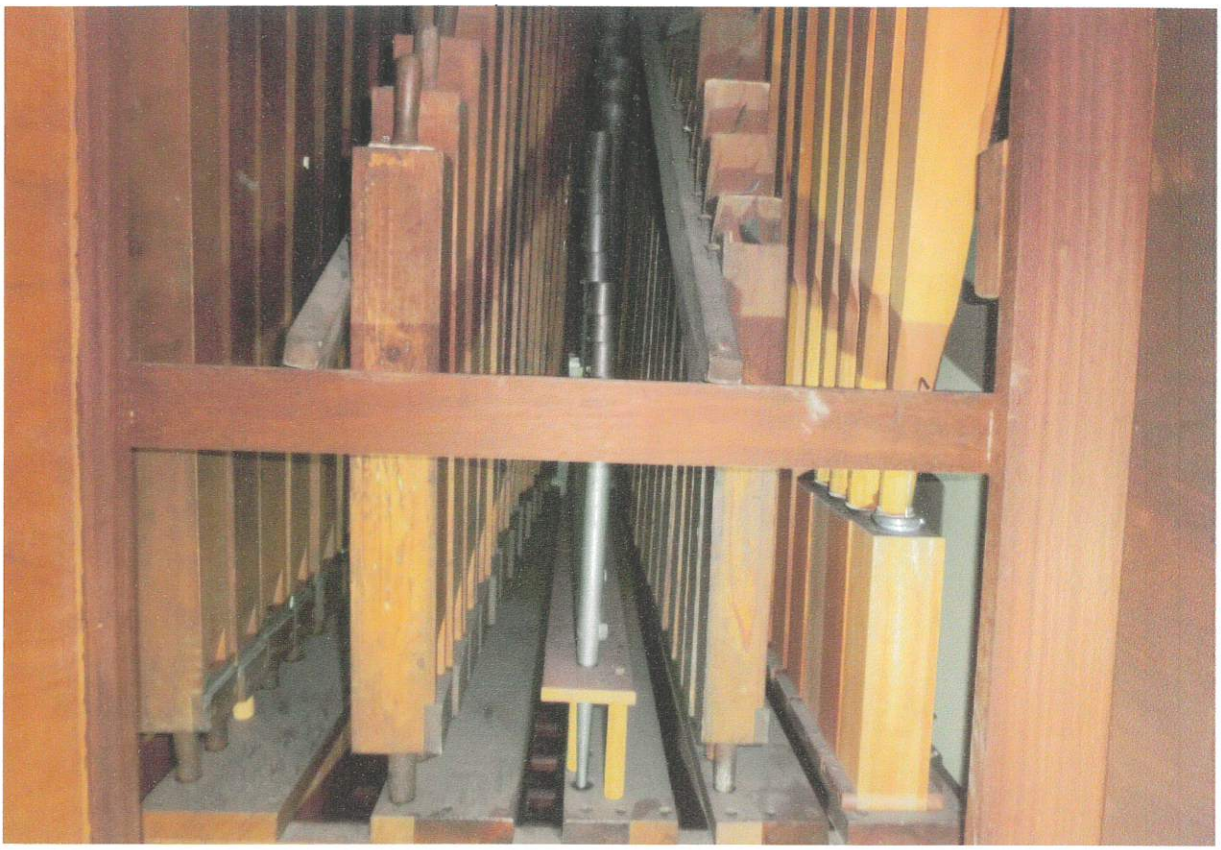
Einblick in den Pfeifenbestand: Hier Pfeifenbestand des Unterwerks. Oktave 2‘ (3. Pfeifenreihe von links) sowie Pfeifenstöcke von 1979. Rasterstützen im gesamten Werk teilweise von 1979. Clarinette 8‘ z. T. mit Ergänzungen im Bereich der Zungenbecher.

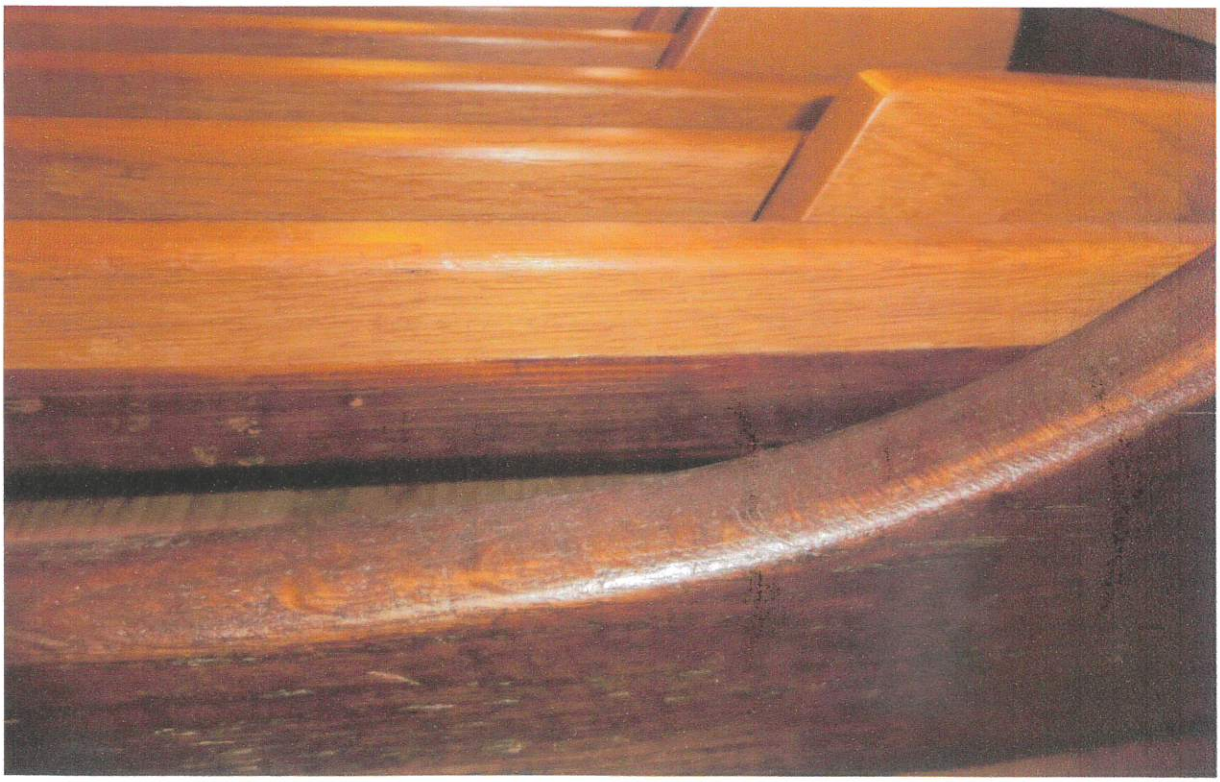
Posaune 16‘ (1979). Choralbass 4‘ (3. Pfeifenreihe von rechts) von 1979 (hist. Lagerbestand). Änderungen im Bereich der Pfeifenstöcke und des Rasterwerks 1979.

Pedalklaviatur mit Aufdoppelungen (1979)
